## АКТ ЭКСПЕРТИЗЫ № 022359

- определение технического состояния стены подъезда в местах установки оконных проемов (трещины).

Экспертом Мироновым А.А. 08.08.2022г. в присутствии собственника квартиры №223 Буровой Р.А., являющейся председателем ТСН «Репино», проведен осмотр внутренних поверхностей наружных стен помещений общего пользования подъезда №2 многоквартирного жилого дома №49 по ул. Репина в г. Ульяновске.

Фактическое состояние стены подъезда в местах установки оконных проемов многоквартирного жилого дома №49 по ул. Репина в г. Ульяновске

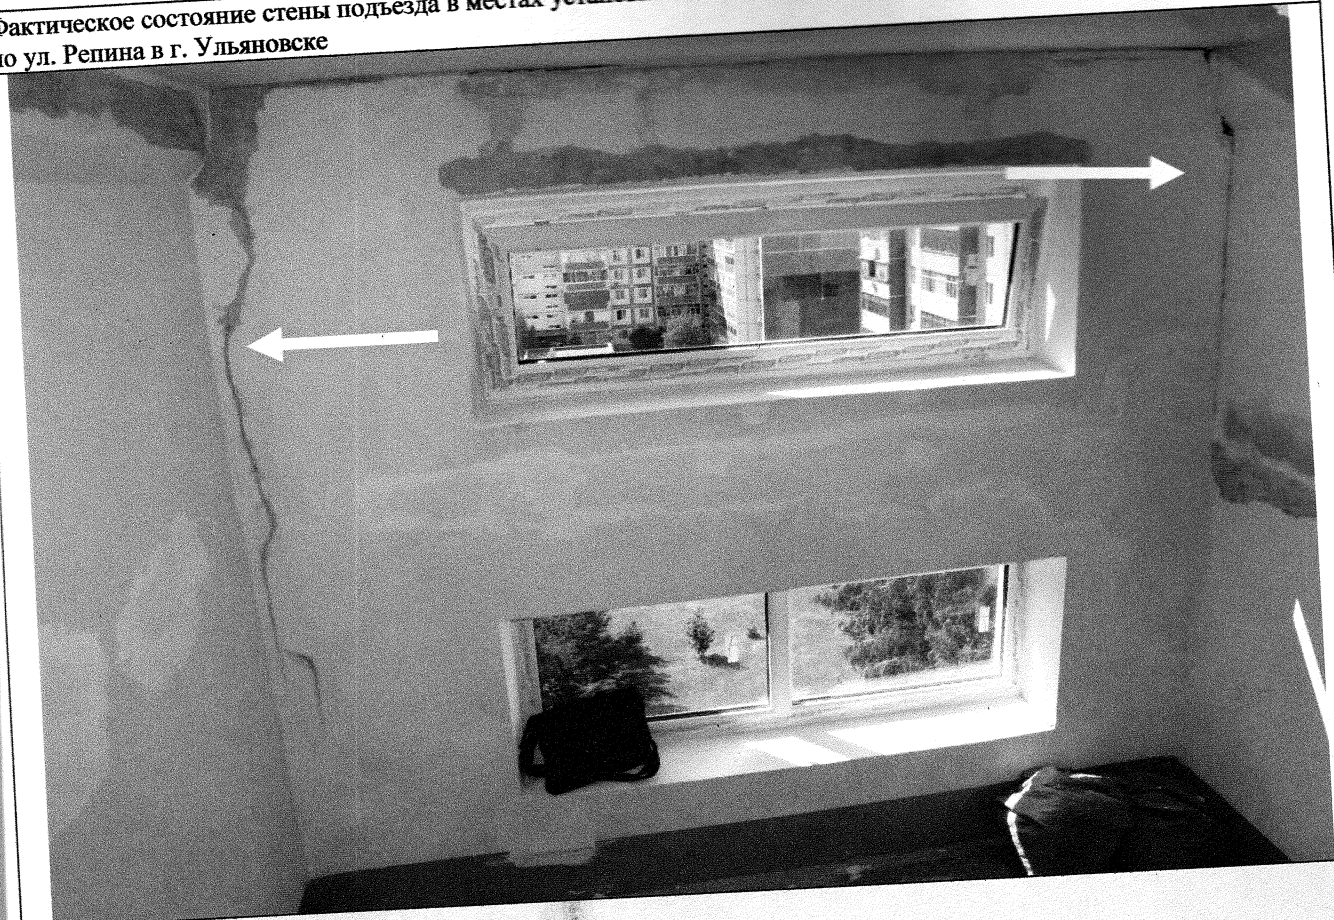
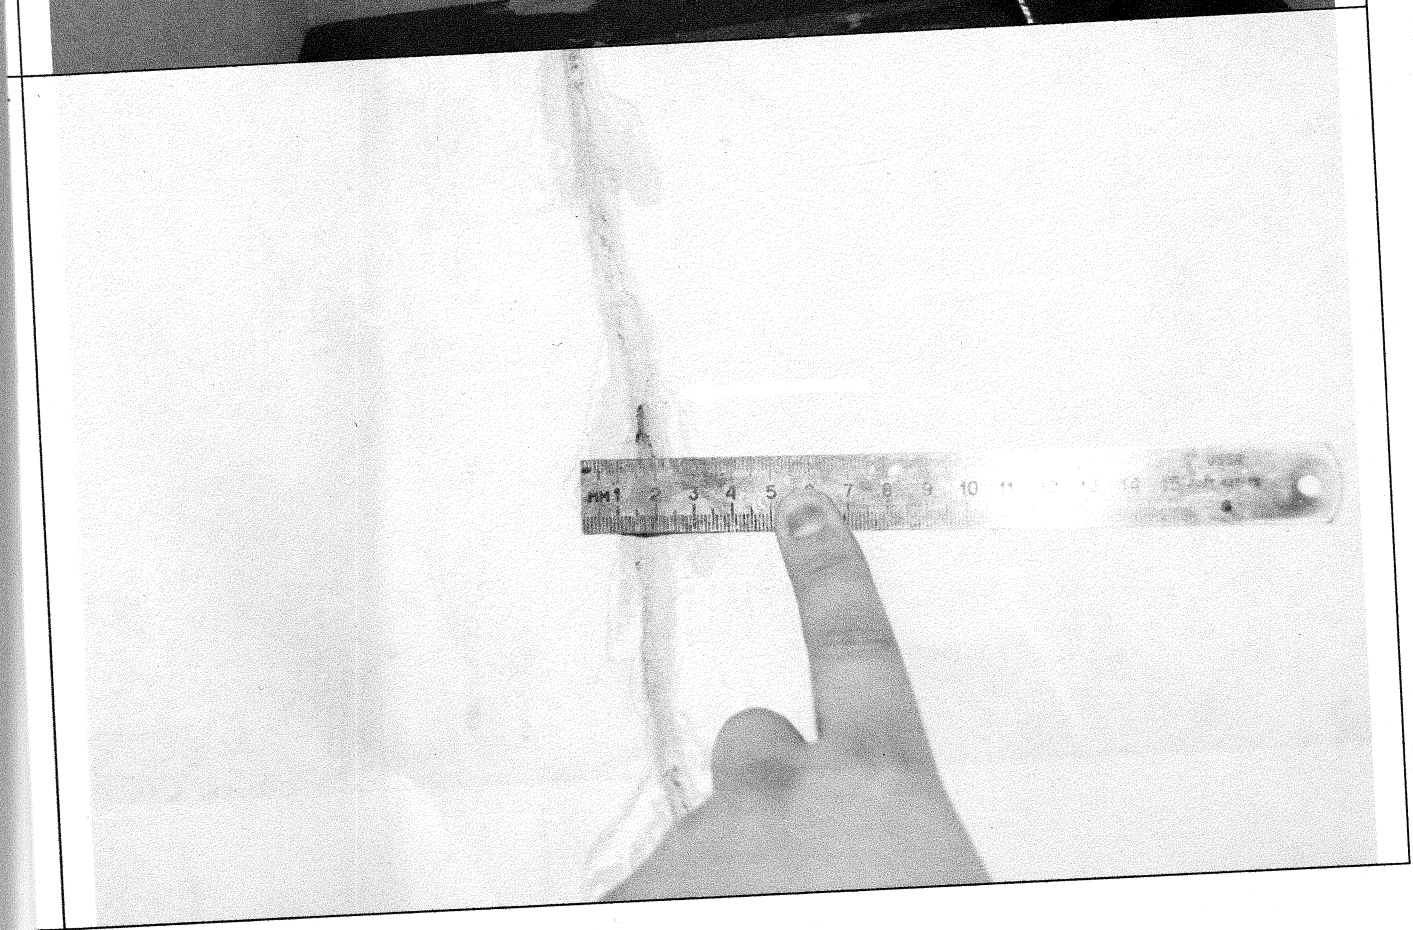
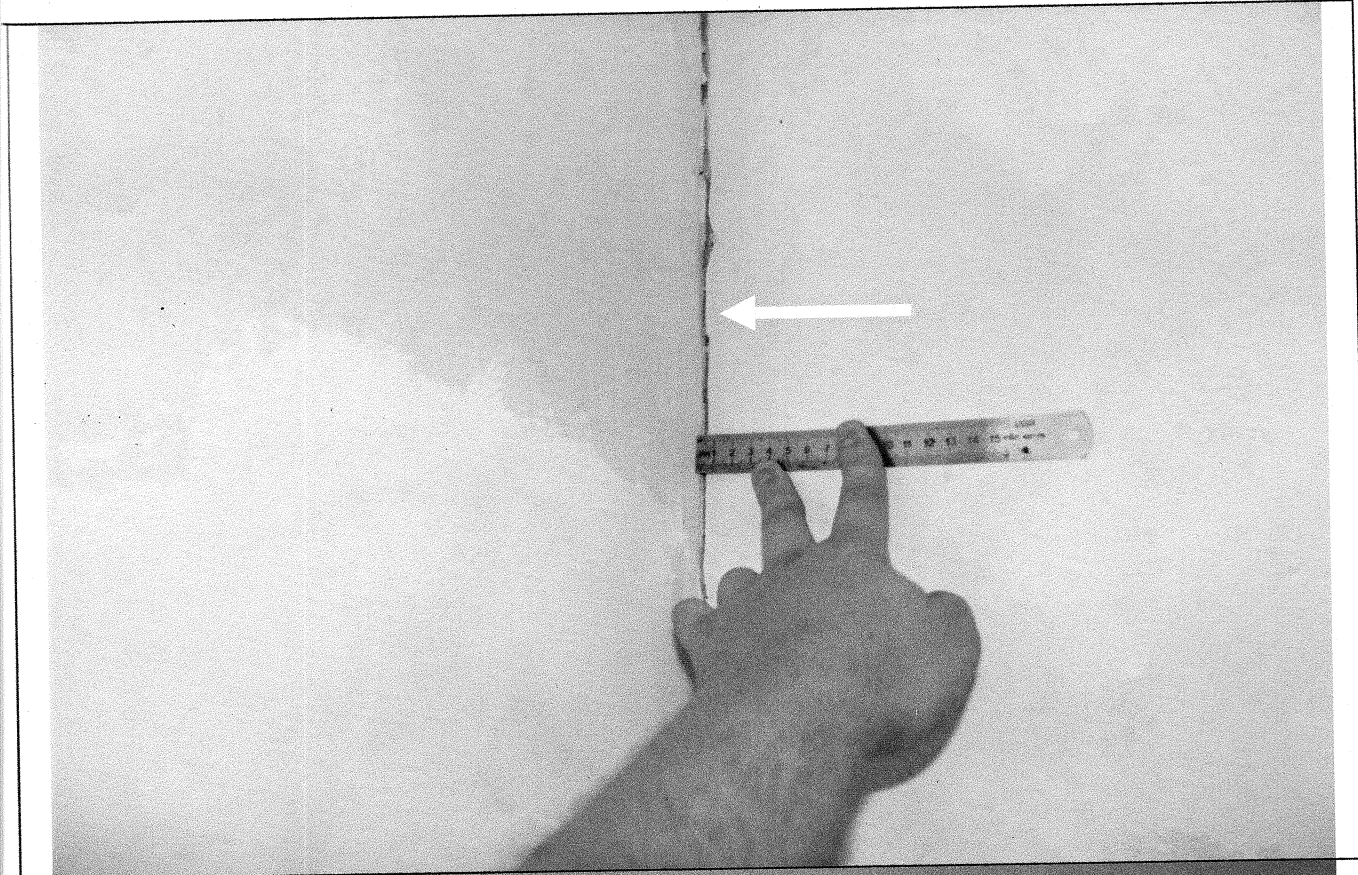
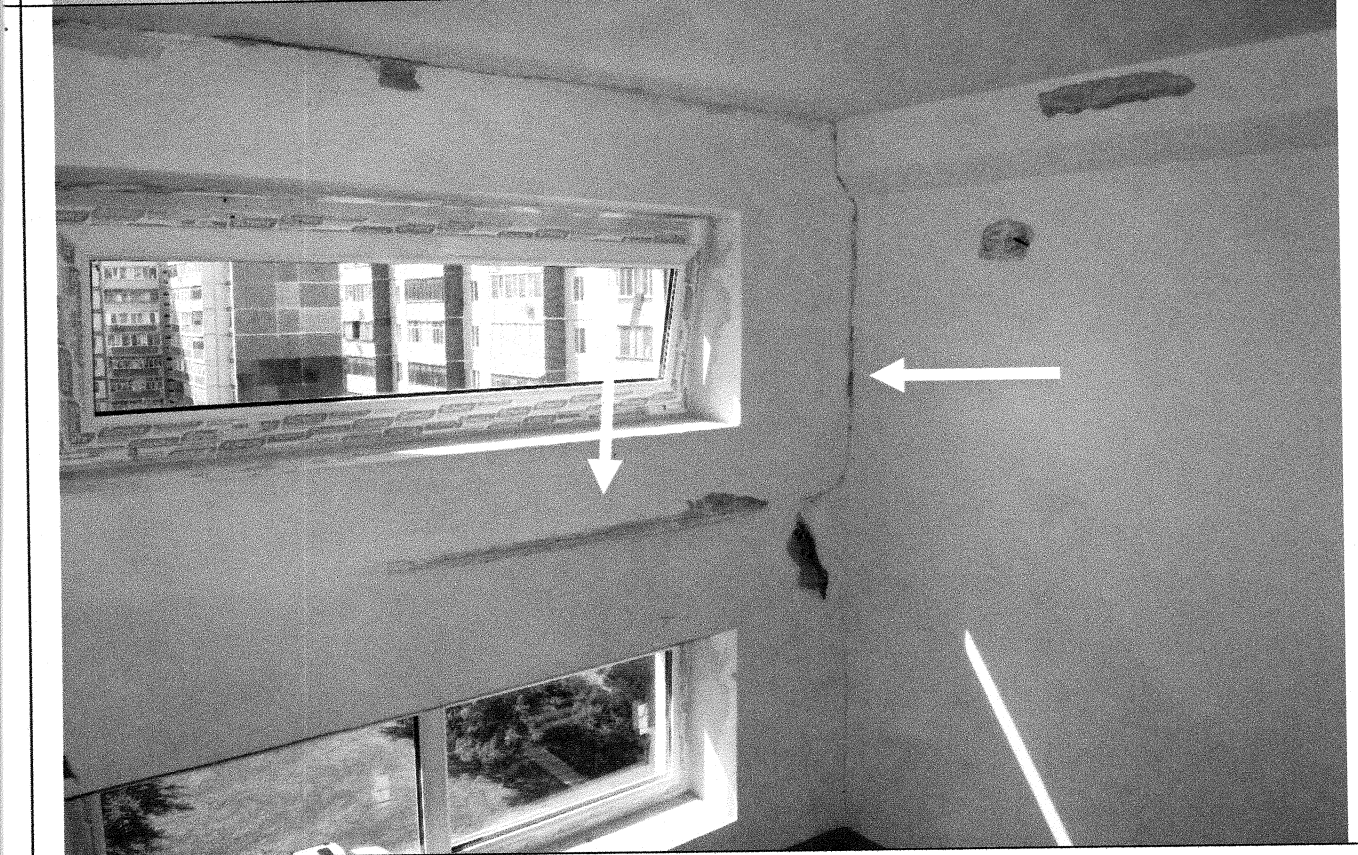
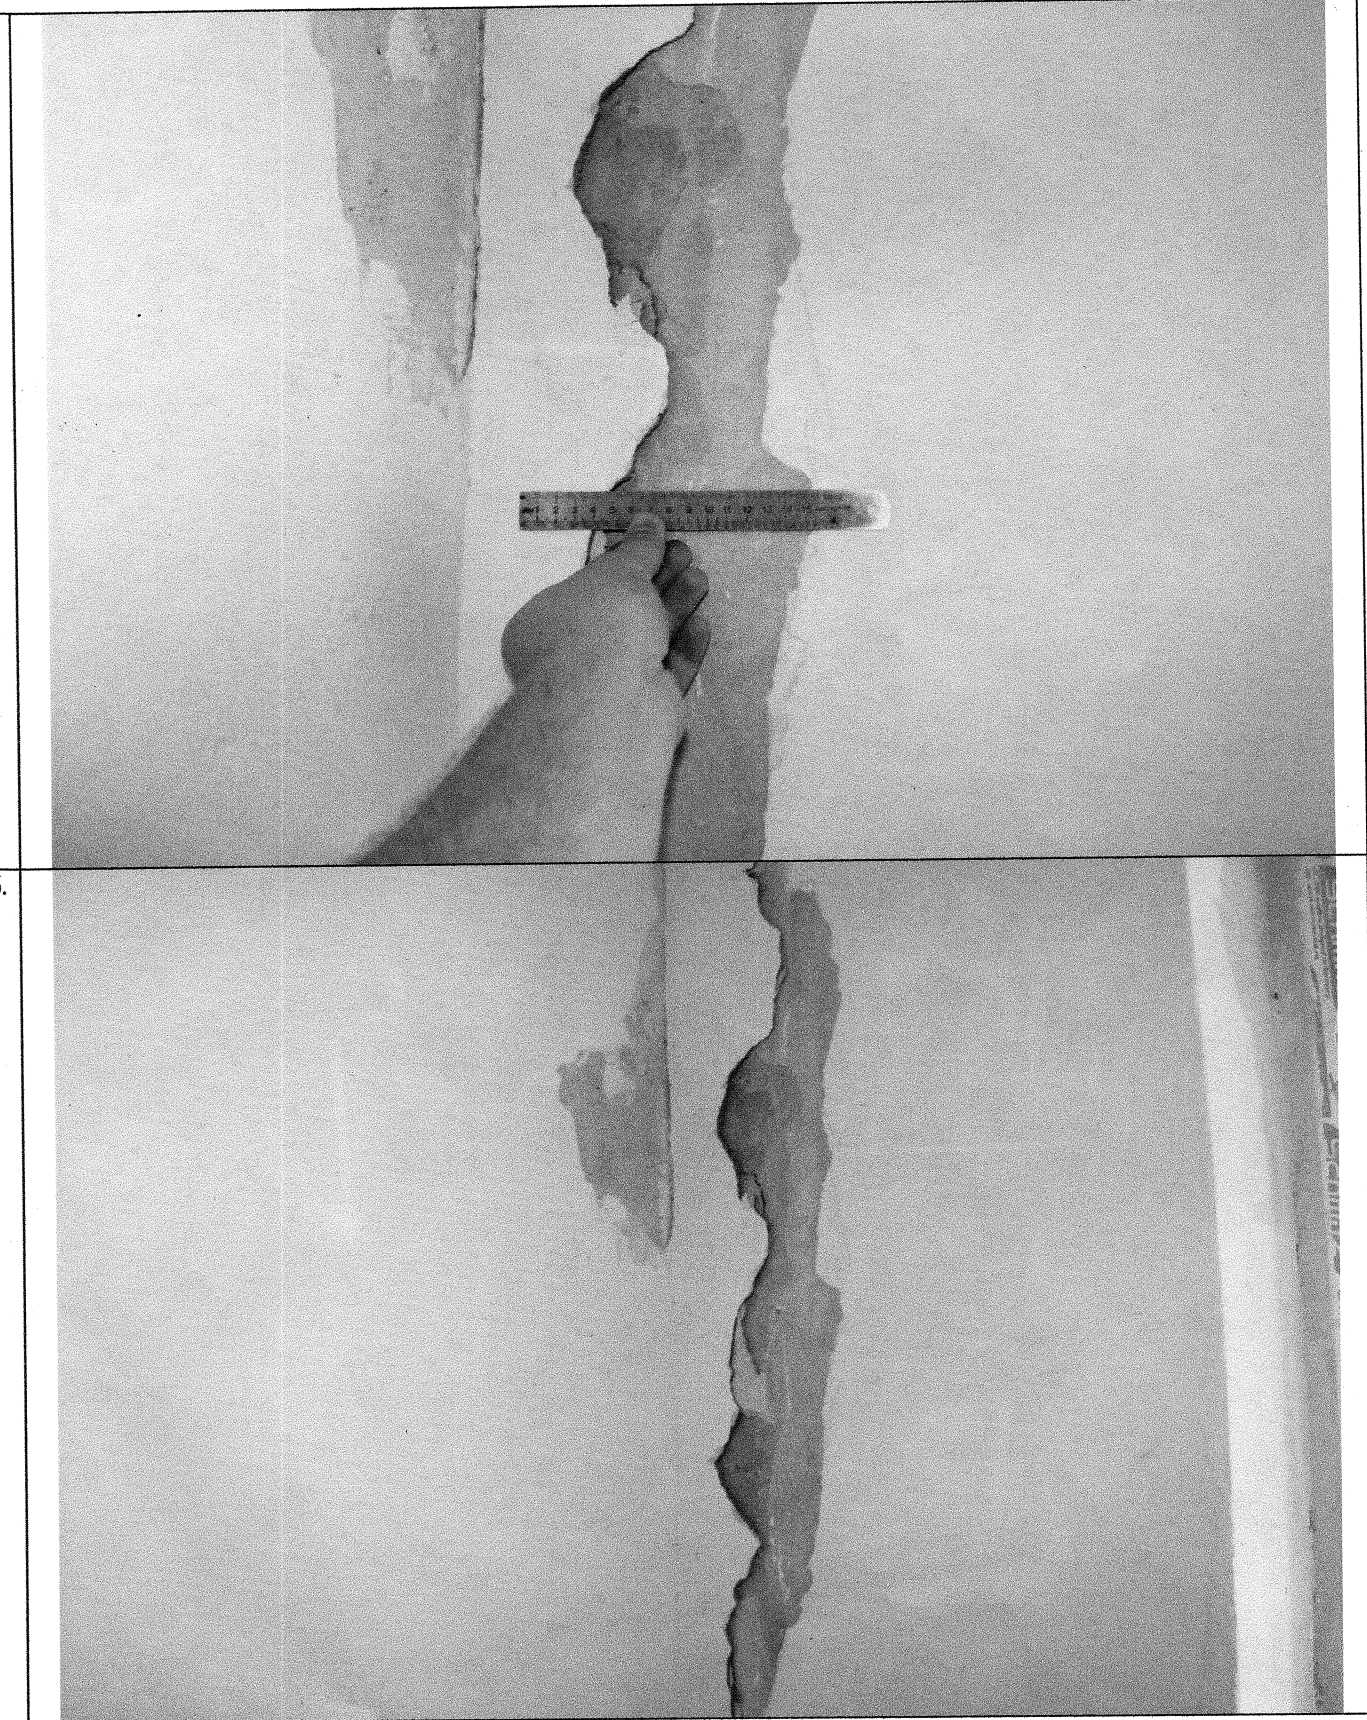
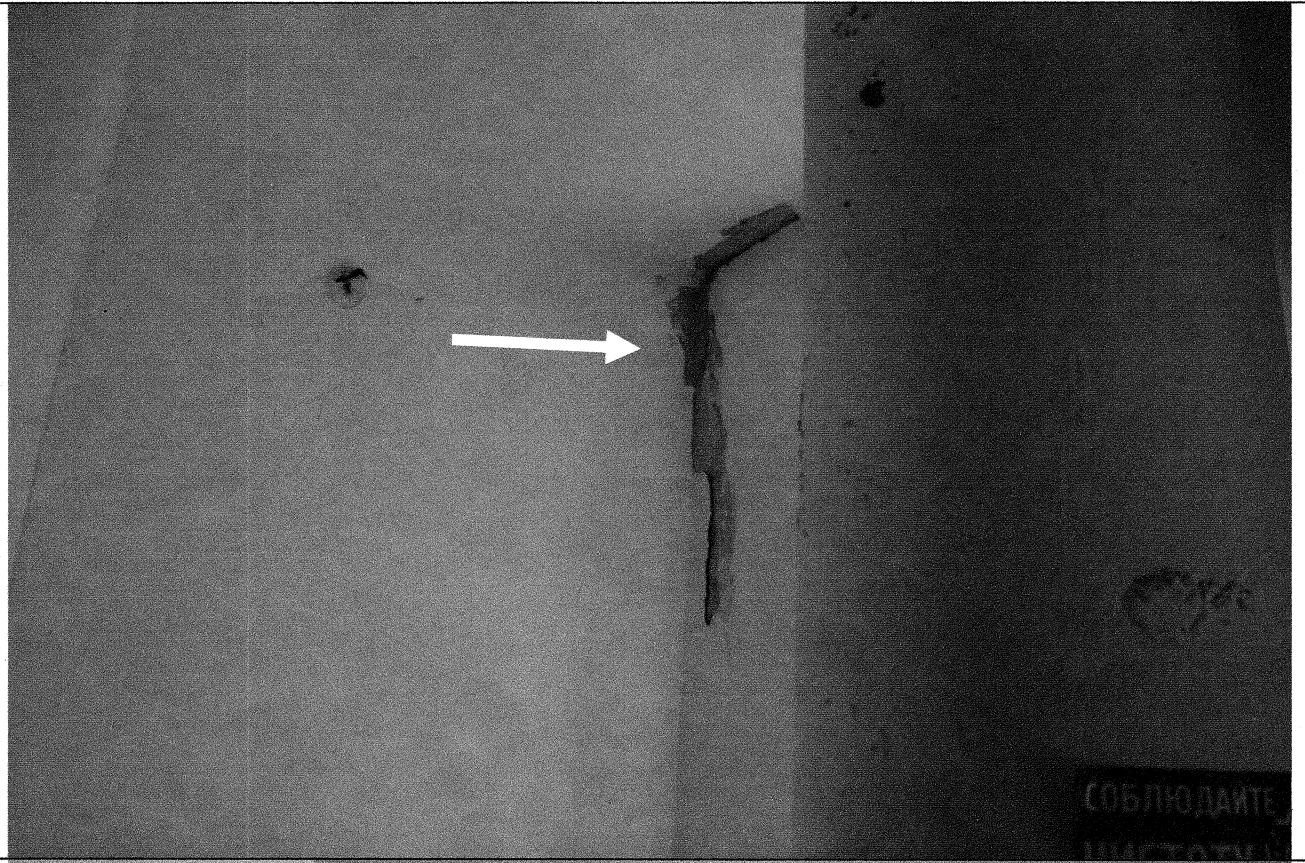
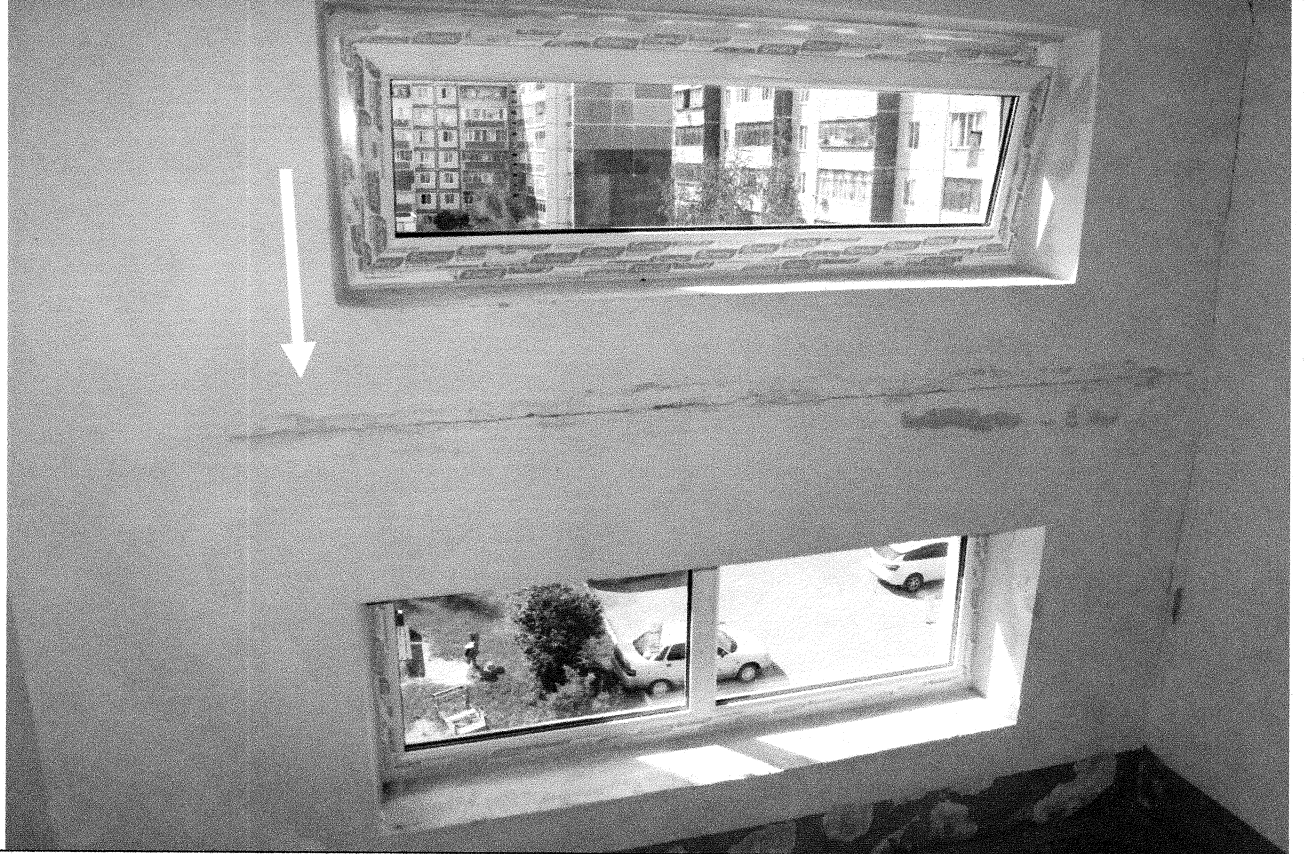
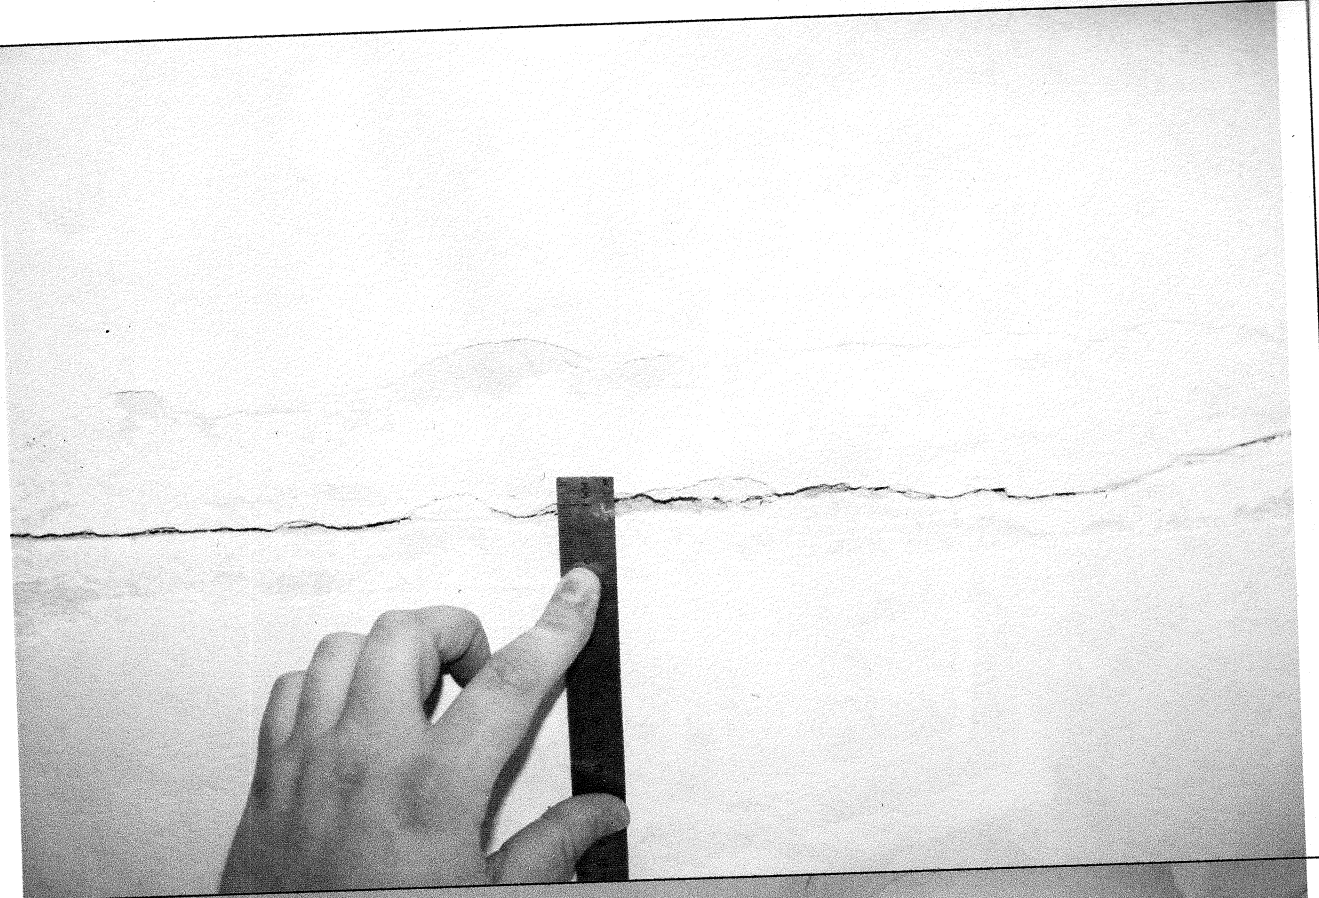
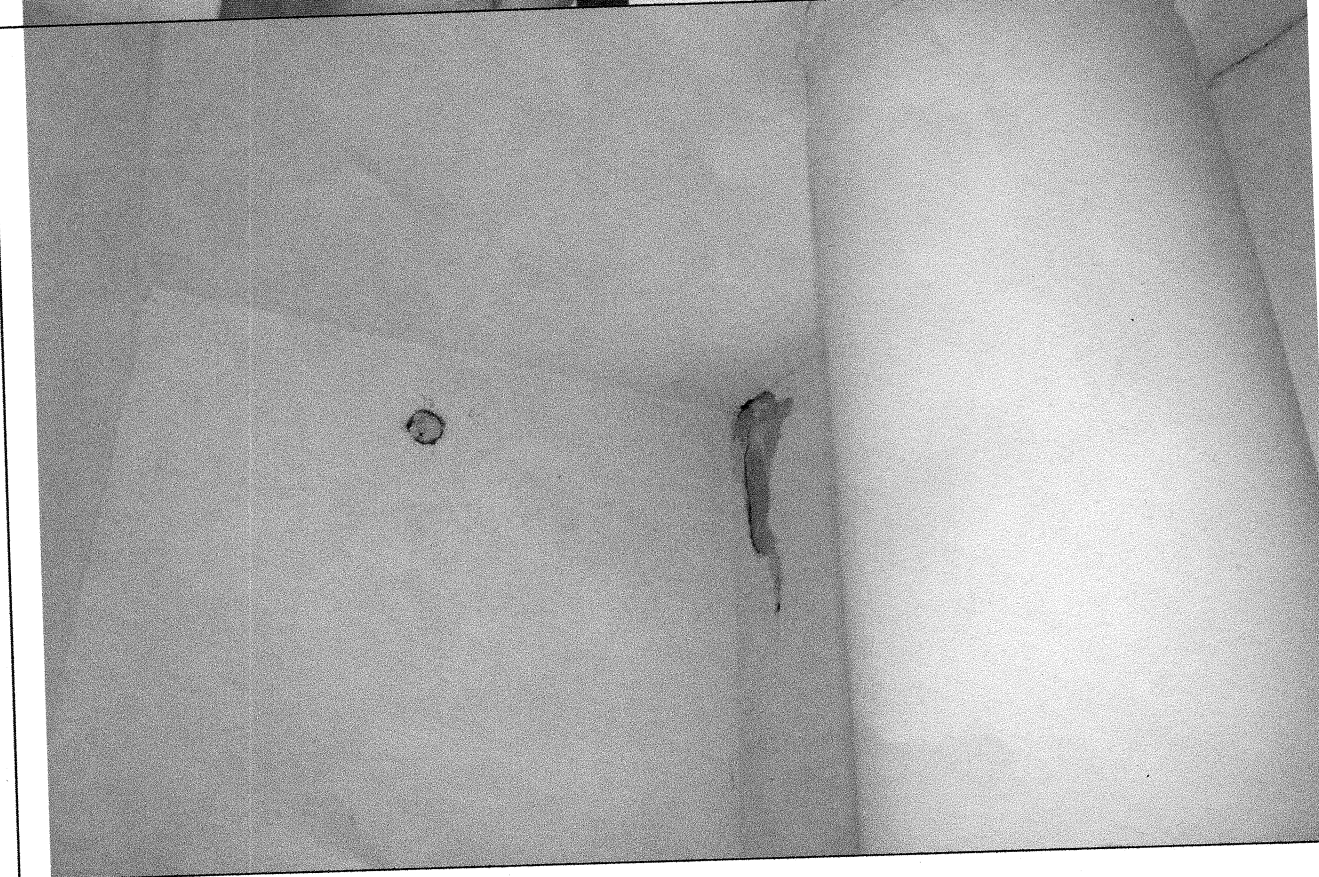
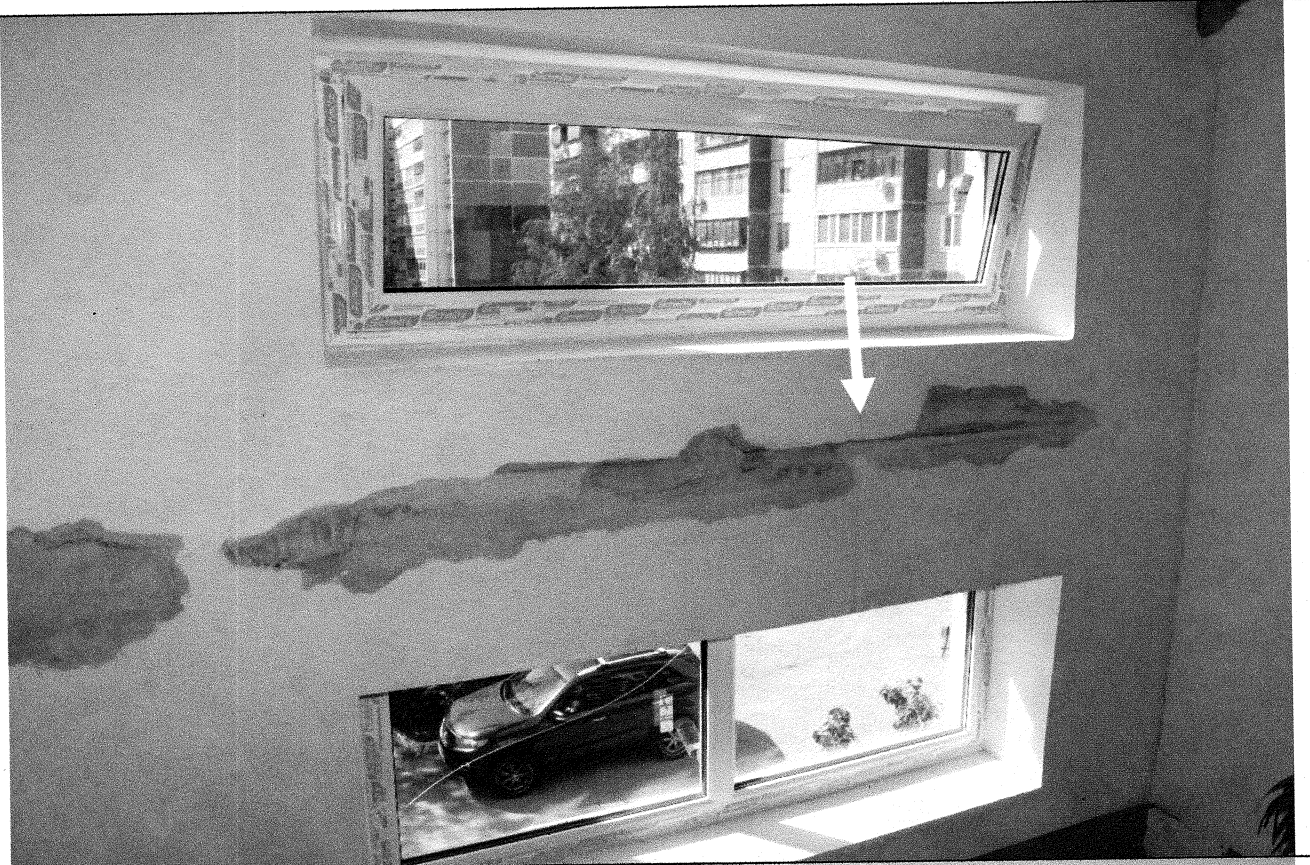
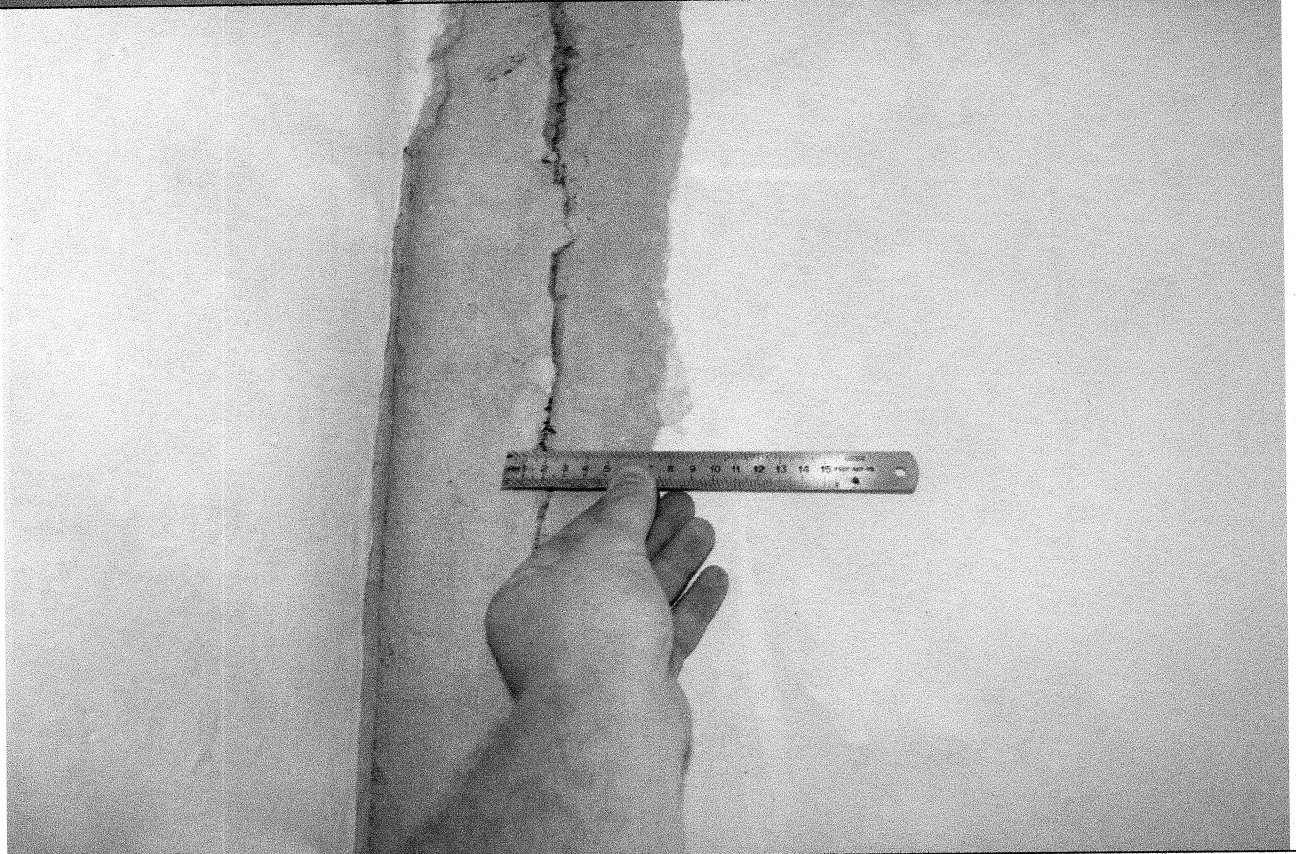
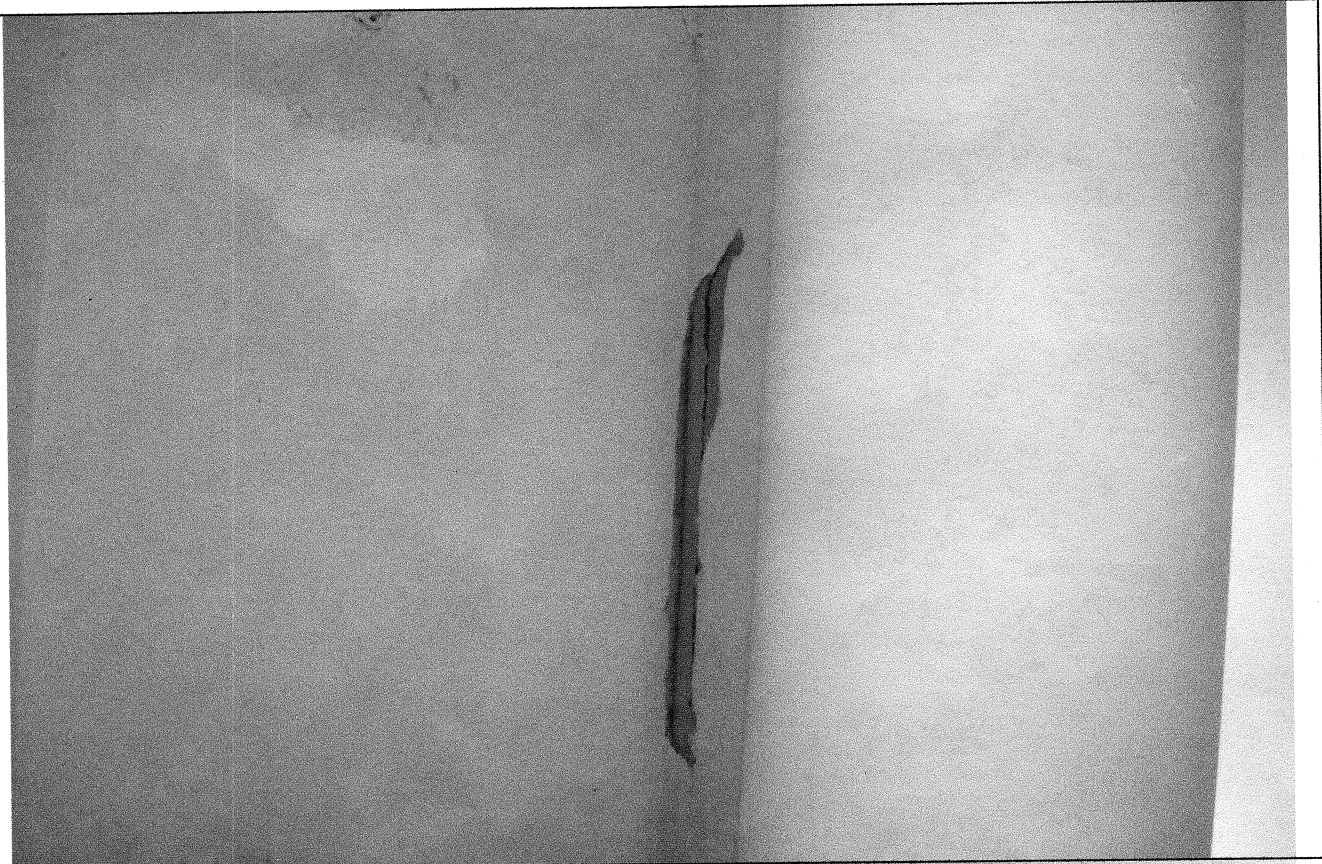
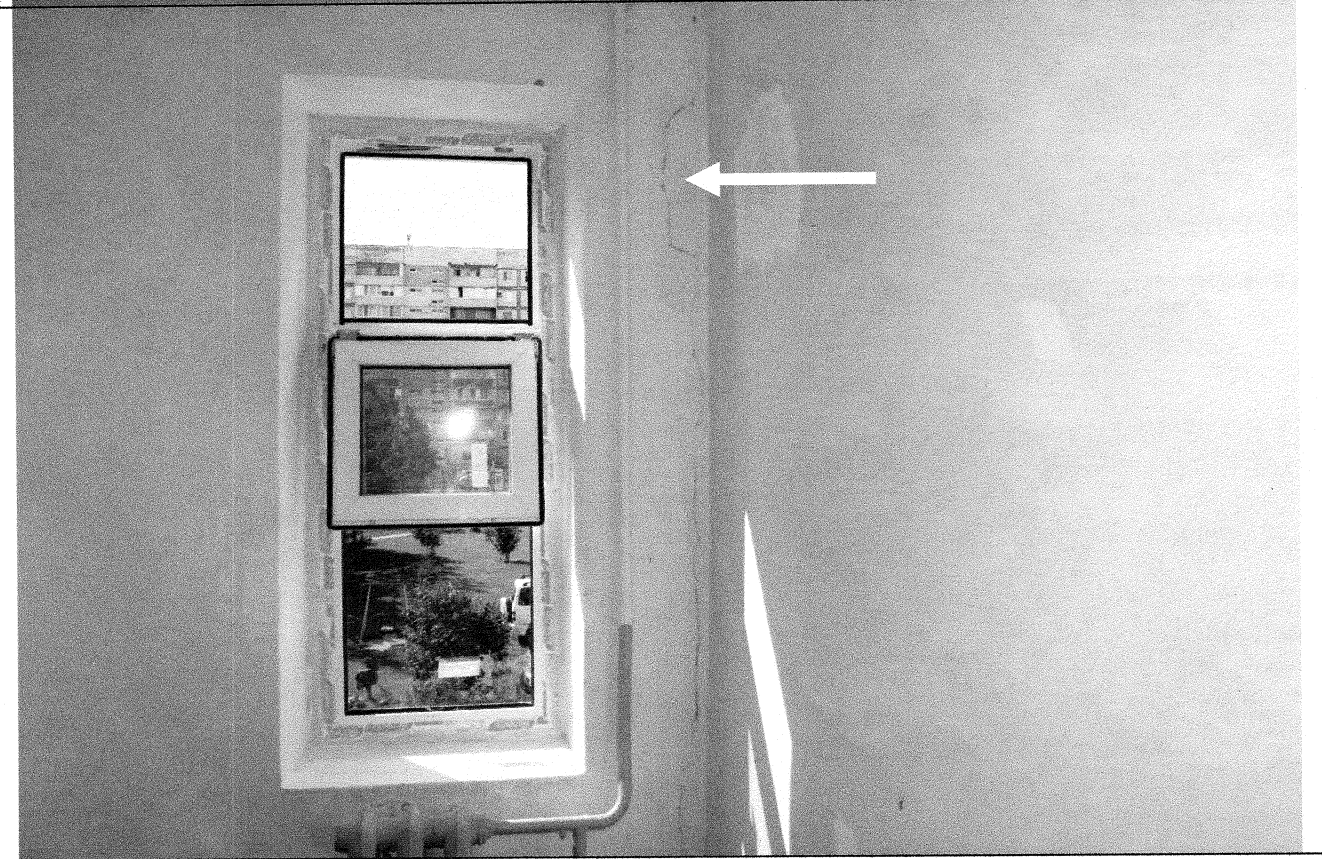
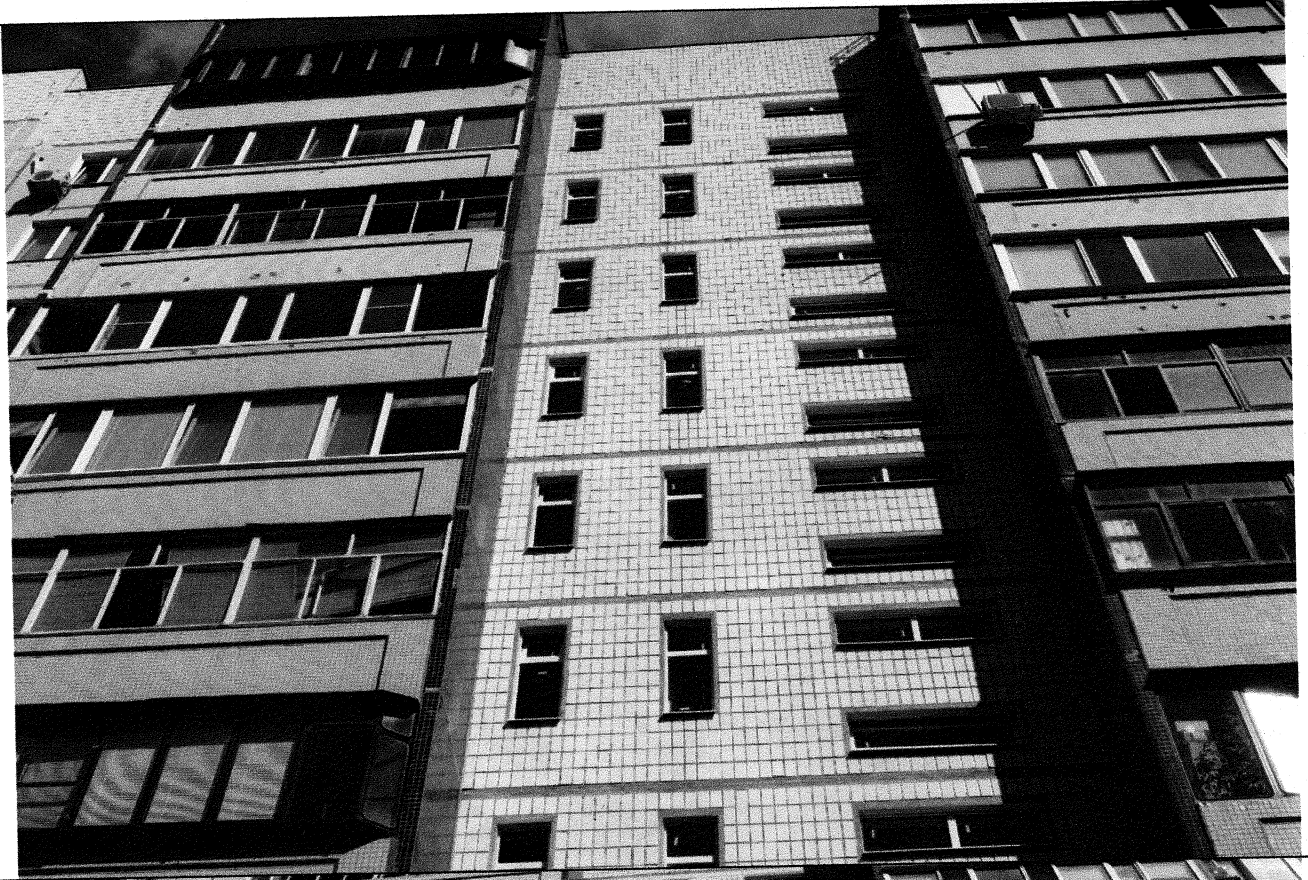
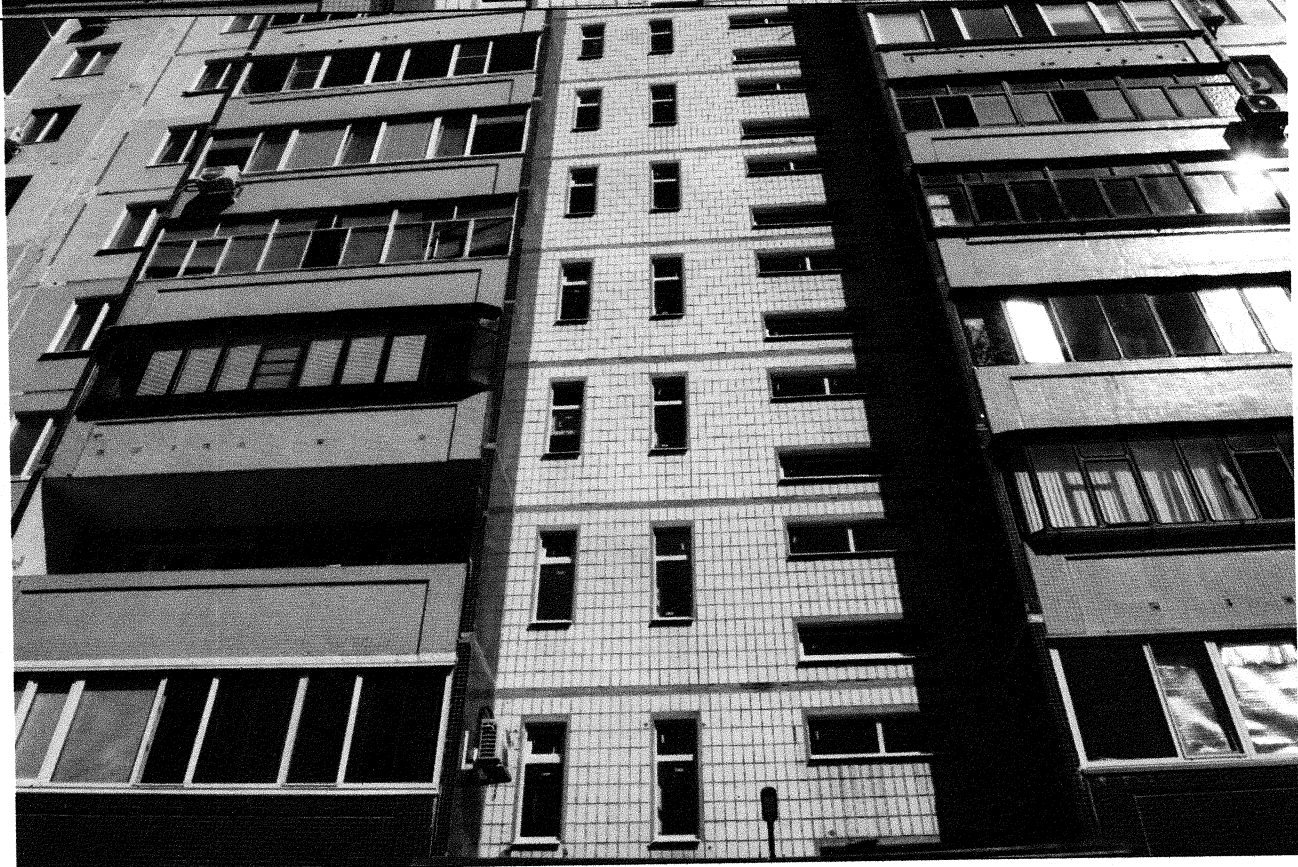
- наличие вертикальных трещин на внутренних поверхностях продольных наружных стен в углах (стыках) сопряжения с поперечными внутренними стенами;
- наличие горизонтальных трещин на внутренних поверхностях продольных наружных стен в местах соединения панелей (стыках).

Выявленные трещины расшиты подрядной организацией, выполняющей текущий ремонт подъездов. Трещины расположены с 3 по 8 этажи, наличие трещин на 9 и техническом этажах не выявлено (проведены штукатурные работы подрядной организацией). Максимальная ширина раскрытия трещин на 8 этаже составляет 0,5 мм, глубина 1,5 мм. На этажах ниже ширина трещин уменьшается, на 1 и 2 этажах трещины не зафиксированы.

Наличие косых трещин, трещин над оконными проемами, оголенной арматуры и оголенных закладных деталей не зафиксировано. При осмотре поверхностей наружных стен с наружной стороны трещин и повреждений облицовочной плитки не зафиксировано.

**Выявленная ширина раскрытия трещин является допустимой, организации по обслуживанию жилищного фонда при обнаружении трещин, вызвавших повреждение панелей, отклонения стен от вертикали, их выпучивание и просадку на отдельных участках, а также в местах заделки перекрытий, должны организовывать систематическое наблюдение за ними с помощью маяков или др. способом. Стабилизирующиеся трещины следует заделывать.**
